DECLARASE MONUMENTO NACIONAL EN LA CATEGORÍA DE MONUMENTO HISTÓRICO A LA "IGLESIA DE SAN JUAN BAUTISTA DE TIMAR", UBICADA EN LA COMUNA DE CAMARONES, PROVINCIA DE ARICA, REGIÓN DE ARICA Y PARINACOTA.

DECRETO N° 0077 13.04.2017

Profesional responsable:	
Flor Recabarren V. Área de Arquitectura y Patrimonio Urbano	
Revisor: F. Recabarren	N
Dibujante: P. Garrido	
Cartógrafo: R. Pérez de Arce	
Contenido: Plano de Límites - Ubicación - Fotos	
Escala: Gráfica indicada	
Fecha: 31-01-2017	Lámina: 1 de 1

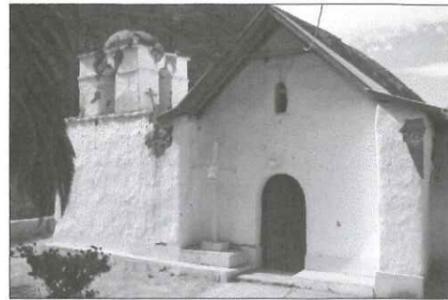
Vista de la fachada de la Iglesia.

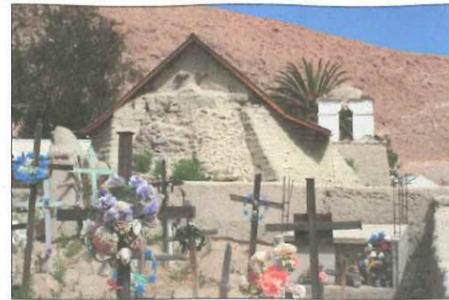
Vista del cementerio e Iglesia.
